# EDITORIAL TÉCNICO<sup>®</sup>

# EDITORIAL TÉCNICO

VOLUMEN II 2005

## CÓDIGOS QUE ENREDAN A LOS

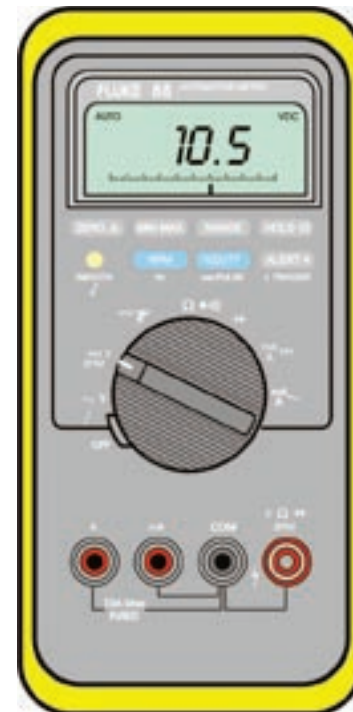
Figura 1

El **ELD (detector de carga eléctrica)** es un pequeño dispositivo que está localizado adentro de la caja de fusibles y relevadores, que esta localizada al lado derecho del compartimiento de motor, este le envía una señal de la carga eléctrica producida a la PCM, que en cambio controla la salida de voltaje del alternador de acuerdo a la demanda de voltaje del vehículo. Al controlar la salida de voltaje del alternador, el esfuerzo mecánico del motor es reducido y se obtiene un mayor rendimiento de combustible. Véase la figura 1. Aparentemente lo que estaba sucediendo era que el **ELD**, le estaba indicando a la PCM que existía una carga eléctrica excesiva, cuando realmente no la había, con solo abrir la ignición lo que provocaba era que se registrase

2) Apague el motor y las luces delanteras, pero deje la ignición abierta, desconecte el enchufe del **ELD** que tiene tres terminales y está localizado en la caja de fusibles y relevadores que se encuentra en el compartimiento del motor. Véase la figura 1.
