## Servicio de información Técnica

### FORD / MAZDA

#### 4F27E / FN4A-EL

### RETRASO EN "D" O FALLA EN EL EMBRAGUE DE AVANCE PREMATURO

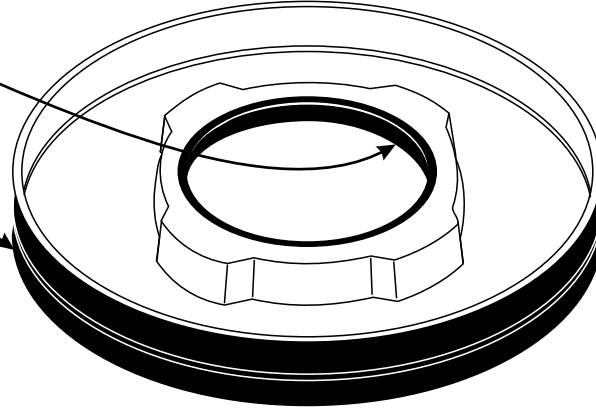
Figura 1

**PISTON MOLDEADO DEL EMBRAGUE DE AVANCE**

*Aquí sufre desgaste  
el sello del pistón  
moldeado*

- QUEJA:** Los vehículos Ford o Mazda que están equipados con los transejes 4F27E o FN4A-EL, puede exhibir un retraso al enbonar el embrague de avance ó una falla prematura en el embrague del mismo.
- CAUSA:** La causa puede ser, un acabado áspero en la superficie interior del tambor del embrague de avance, figura 2, desgastando el pistón moldeado, causando un fuga del circuito del embrague de avance.
- CORRECCIÓN:** Para corregir esta condición, pula el interior del tambor del embrague de avance con (fibra)Scotchbrite® o una lija fina para alisar la pista que esta en contacto con el pistón, y reemplace el pistón de avance, como se muestra en la figura 1.

Pistón moldeado del embrague de avance (No.de parte Ford).....XS4P-7A262-

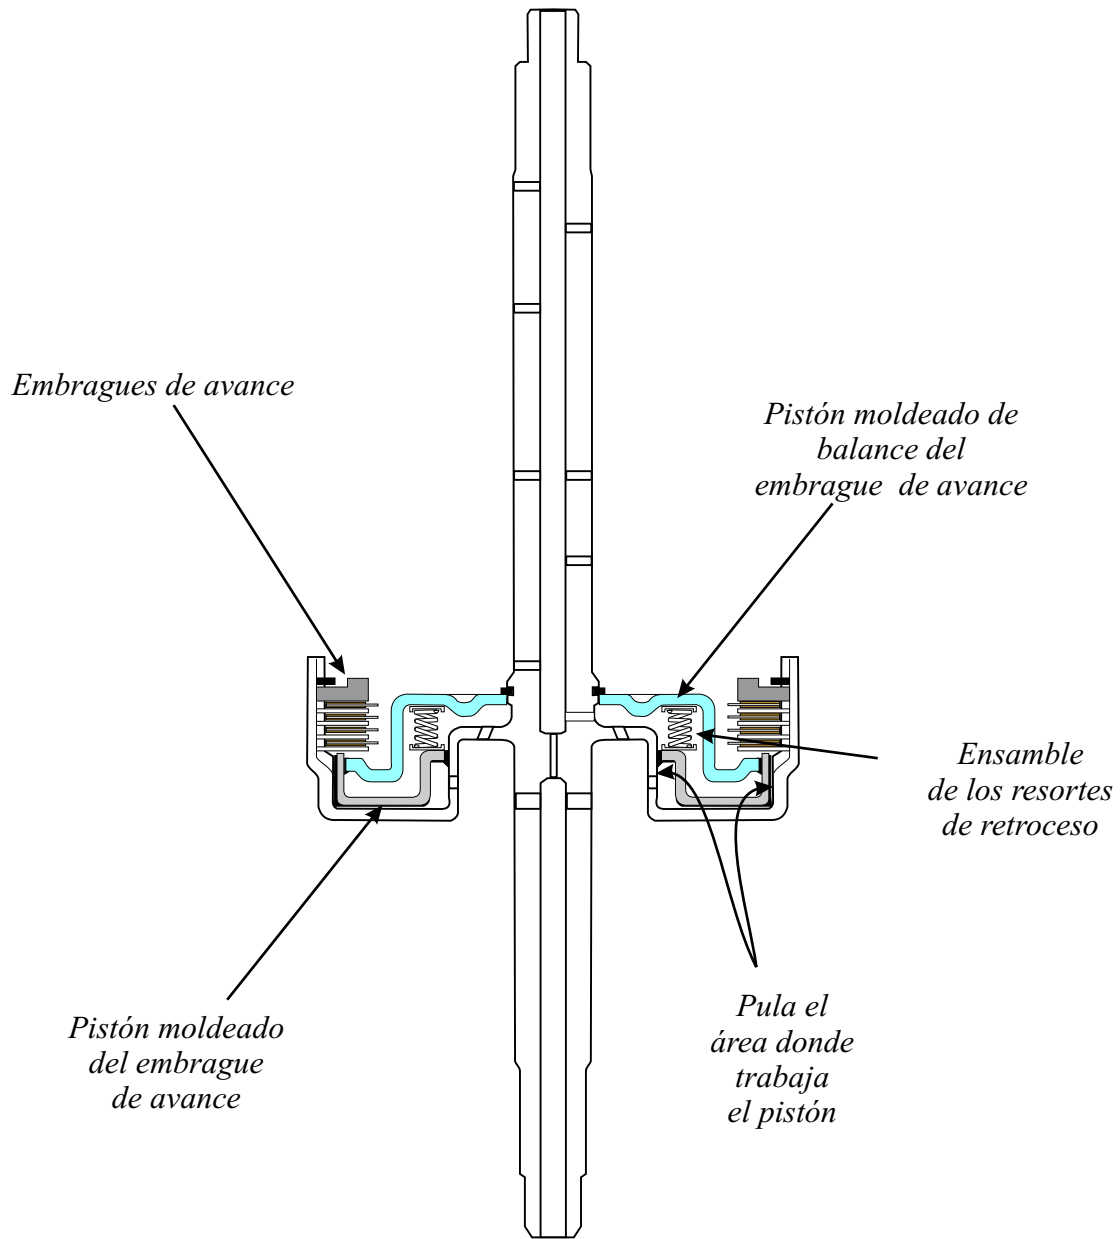
Figura 2

**ENSAMBLE DEL TAMBOR DE AVANCE**
